Sanierung einer Edelstahlleitung DN 400

Unter der Nibelungenbrücke, einer der Hauptverkehrsadern der oberösterreichischen Stadt Linz, hängt eine Edelstahlleitung DN 400, die für die Wasserversorgung sehr wichtig ist. Diese Leitung war an mehreren Stellen undicht und musste dringend saniert werden. Da die Sanierung rasch und ohne Verkehrseinschränkung durchgeführt werden musste, war das System Primusline® die ideale Lösung. Die Leitung konnte innerhalb einer Woche komplett saniert und wieder in Betrieb genommen werden.

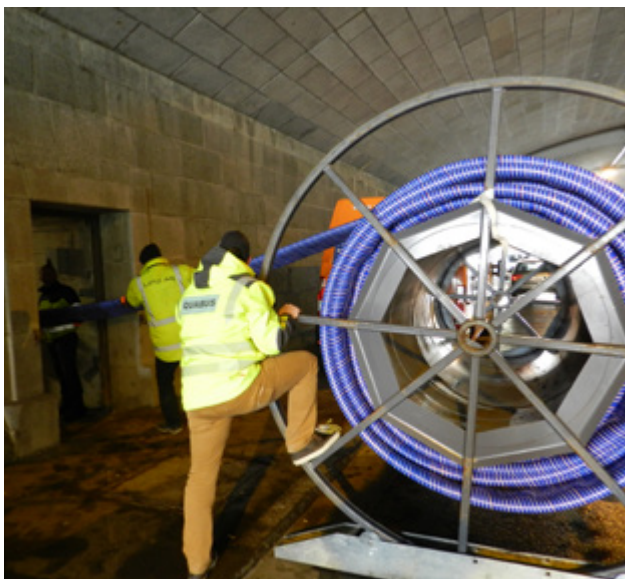
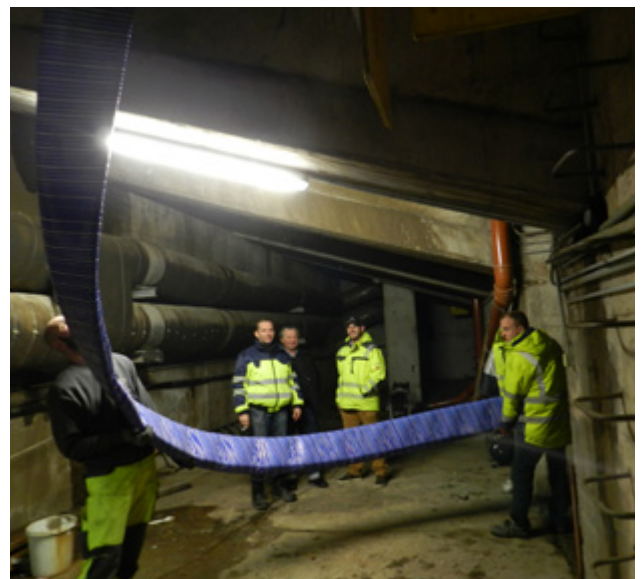
Bild 1 und **Bild 2:** Nach dem Einzug des Windenseils wurde der Primusline® montiert und über die ganze Länge in die Leitung eingezogen

Nach dem Einziehen des Windenseils wurde der Primusline® montiert und über die ganze Länge in die Leitung eingezogen. Der Zeitaufwand für das Einziehen betrug nur ca. zwei Stunden (**Bild 1** und **Bild 2**).

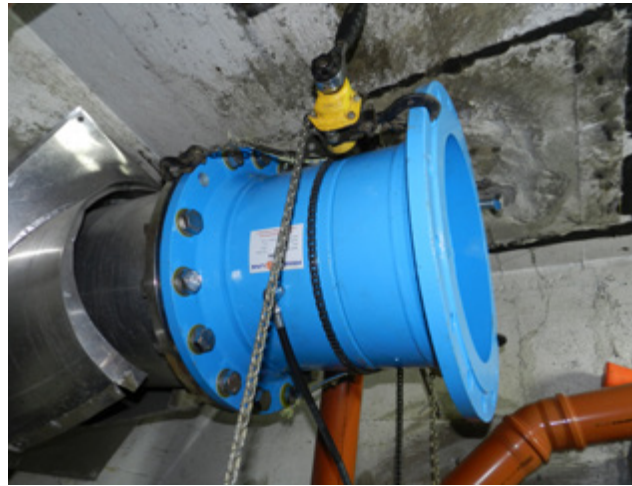
Bild 4: Übergangsverbinder

Am Anfang und am Ende des Primusline® wird ein eigens entwickelter Verbinder mit Flanschanschluss angebracht. So kann der Liner problemlos mit herkömmlichen Flanschformstücken an das bestehende Leitungsnetz angeschlossen werden.

Am zweiten Tag wurde der zweite Übergangsverbinder montiert und die Sanierung somit seitens der QUABUS GmbH abgeschlossen (**Bild 4**).
